Storfjord kommune – Kavlefossen bru

# Spesialinspeksjon

## TILSTANDSVURDERING OG FORSLAG TIL TILTAK

**004/ Kavlefossen bru**  
Spesialinspeksjon / 18139

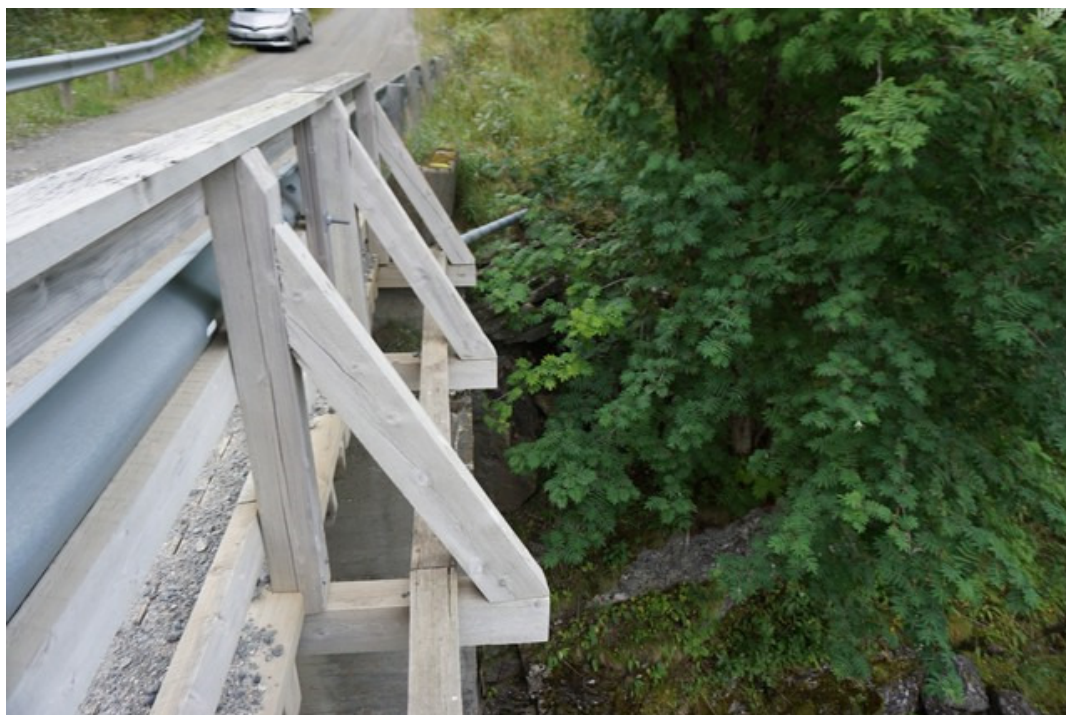
| Tilstand | Det ble i forbindelse med inspeksjonen registrert en del begroing med kratt og busker rundt begge landkar. |

**Bilde 1: Fylling; Begroing akse 1**

| Tiltak | Generell fjerning av vegetasjon bør gjennomføres. |

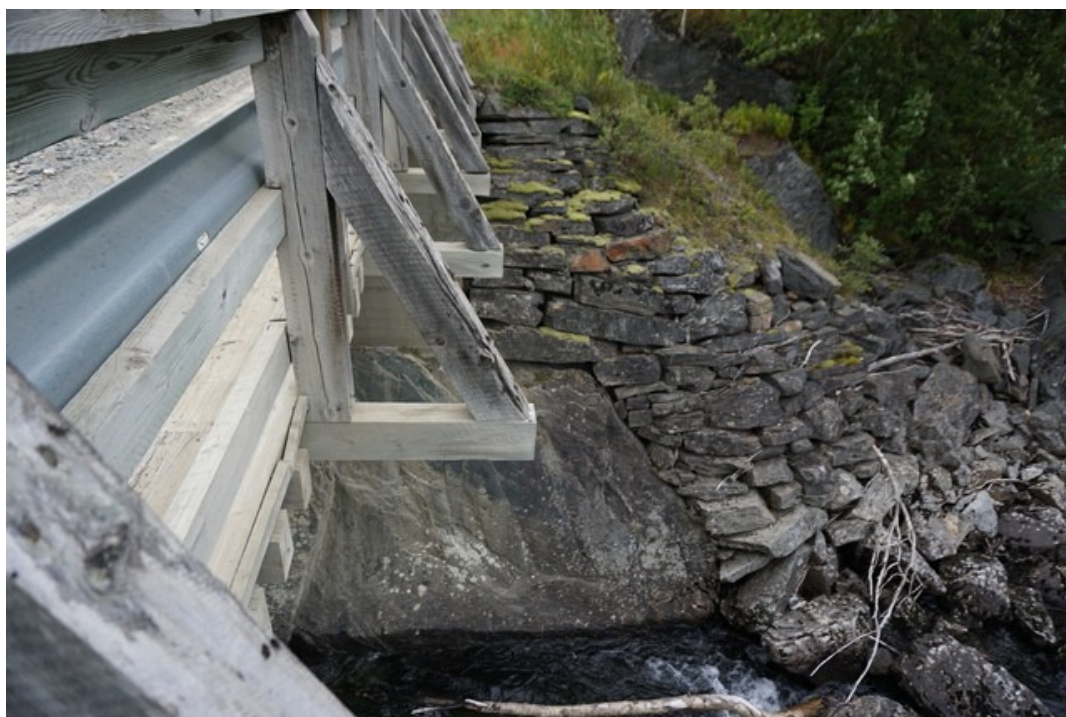
| Tilstand | Begge frontvegger i betong er i god stand og har ingen skader eller mangler av betydning. På vinger av stein er det registrert utglidninger, spesielt i akse 1 nedstrøms. |

**Bilde 2: Fylling; Mindre utrasing akse 3**

| Tiltak | Ny vinge nedstrøms akse 1 etableres. Landkar tilpasses nye hovedbjelker. |

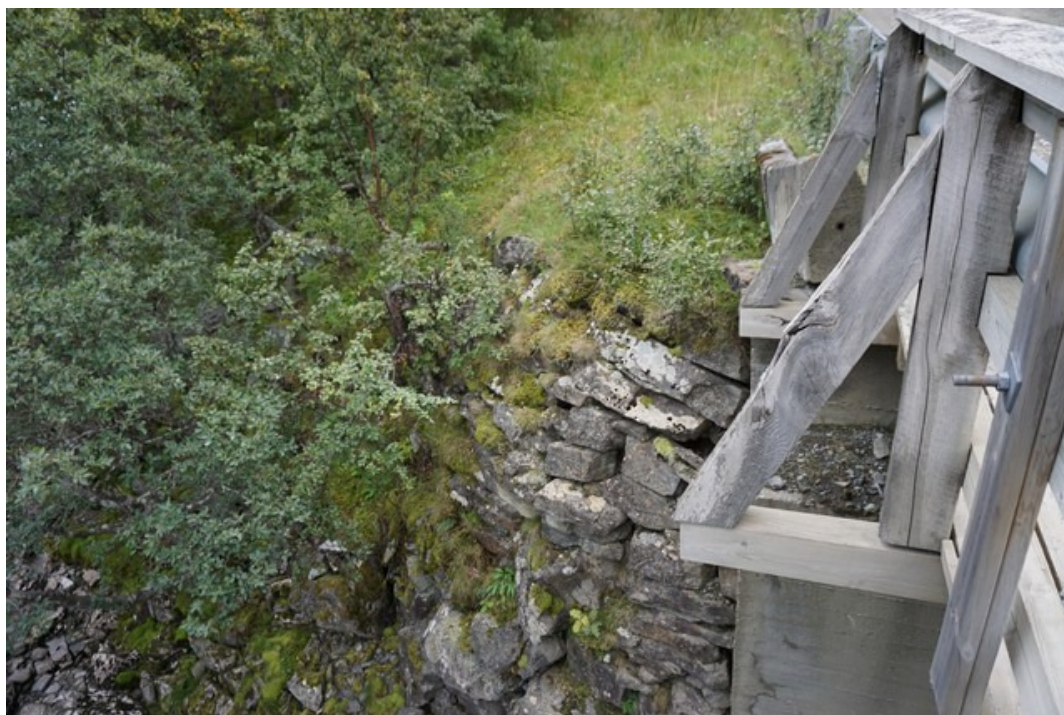
**Bilde 3: Landkar akse 3; Begroing og mindre utrasing akse 3**

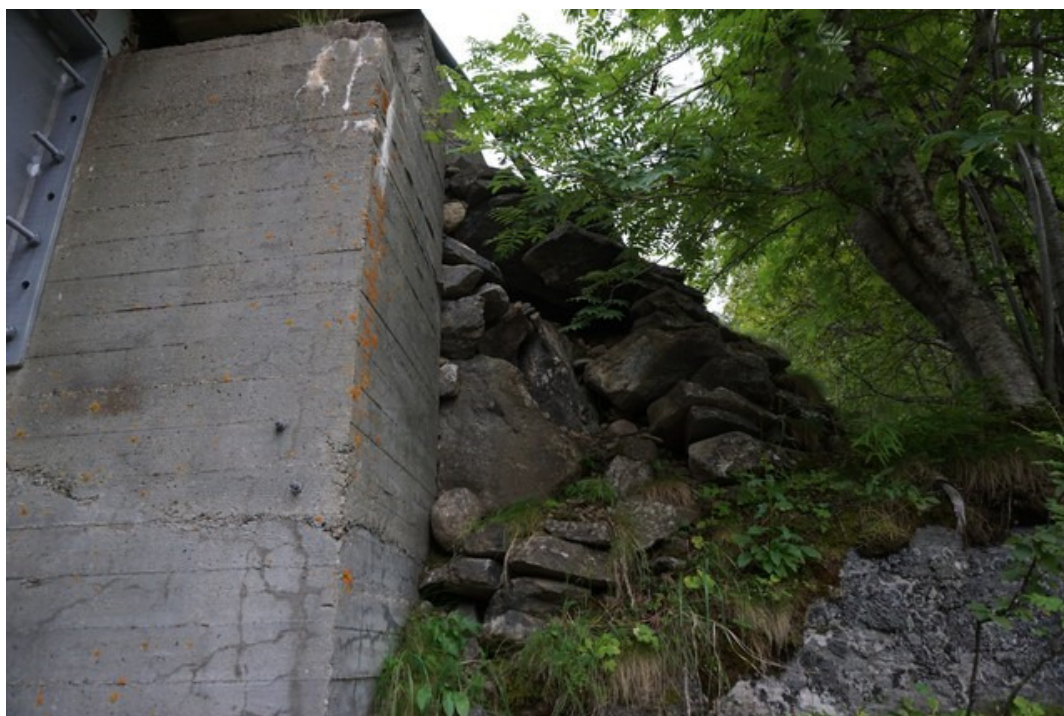
**Bilde 4: Landkar akse 1; Begroing og mindre utrasing akse 1**

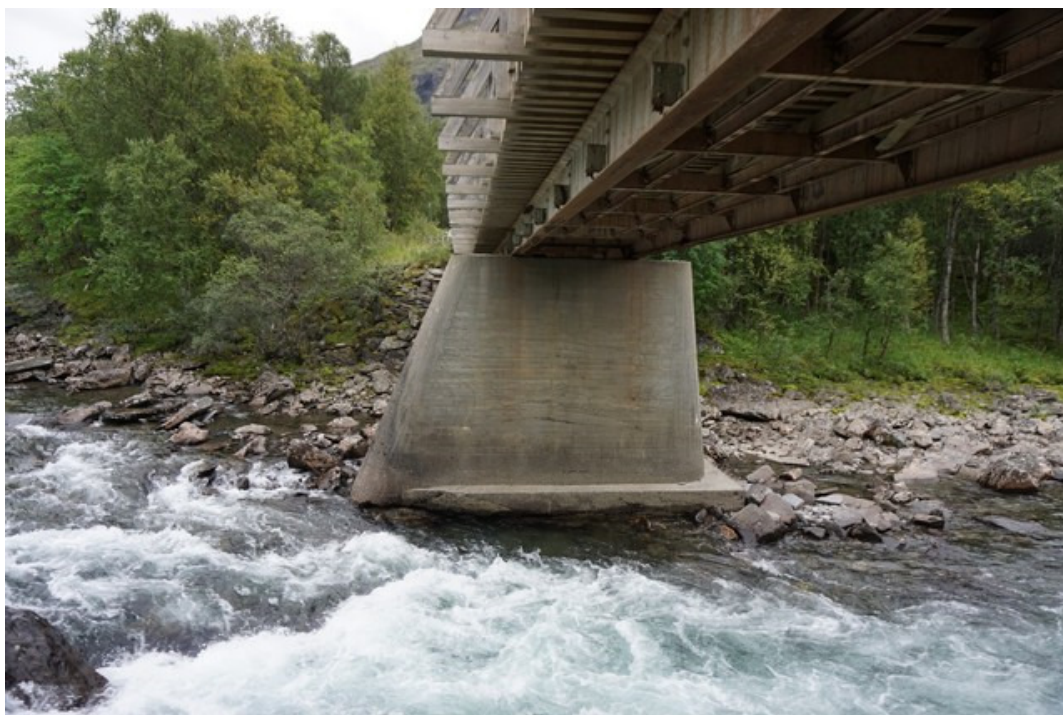
| Tilstand | Kun mindre utvaskingsskader er registrert. |

**Bilde 7: Pilar akse 2; Utvasking**

| Tiltak | Ingen tiltak nødvendig. |

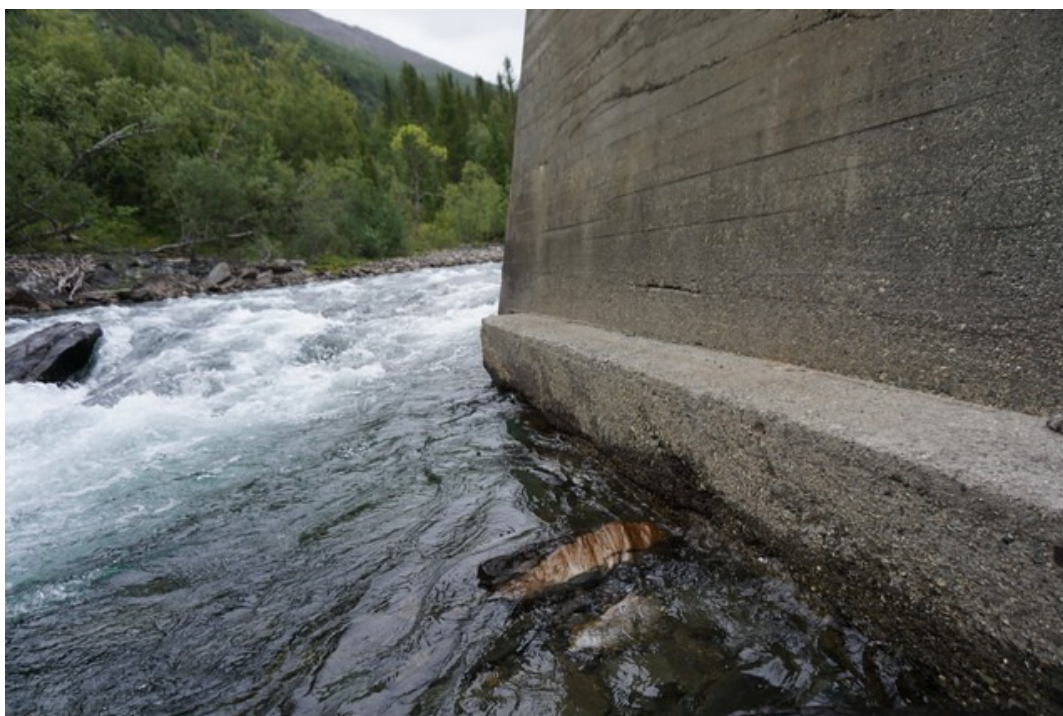
**Bilde 8: Pilar akse 2; Utvasking**

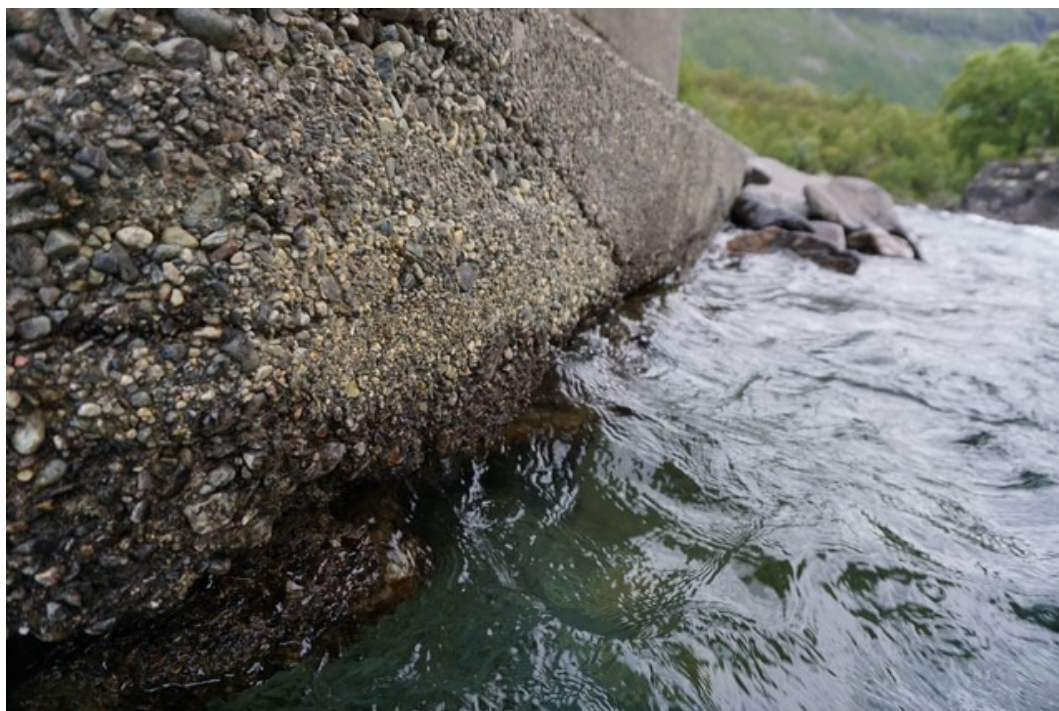
**Bilde 9: Pilar akse 2; Utvasking**

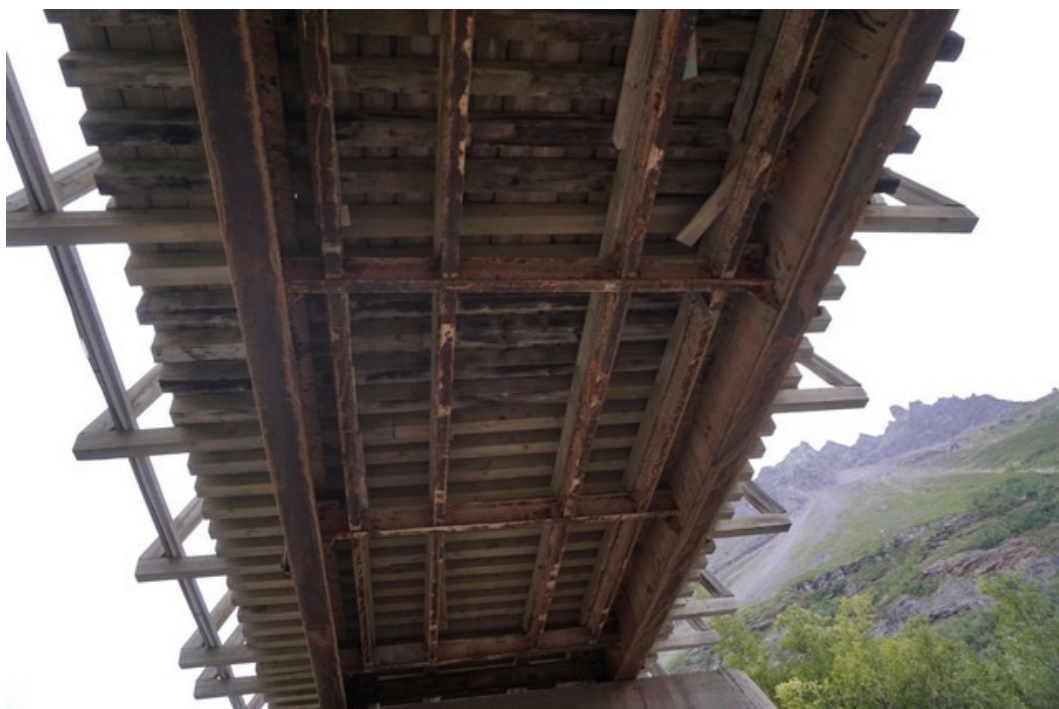
| Tilstand | Alle elementer av stål er jevnt over angrepet av korrosjon. Årsaken til skadene er en kombinasjon av normal slitasje i forhold til alder, samt mangelfullt vedlikehold og fuktbelastning over tid. |

**Bilde 10: Hovedbjelker, tverrbærere og sekundærbærere; Korrosjon**

| Tiltak | Det anbefales nye stålbjelker HE650B for å øke bruklassen til Bk10. Kostnadene for rehabilitering av eksisterende bjelker er beregnet ca. 100.000 lavere, men fordele ved å øke bruklasse er vurdert å ha stor betydning for trafiksikkerheten da dette erfaringsmessig ikke overholdes og bør tilstrebes hevet. |

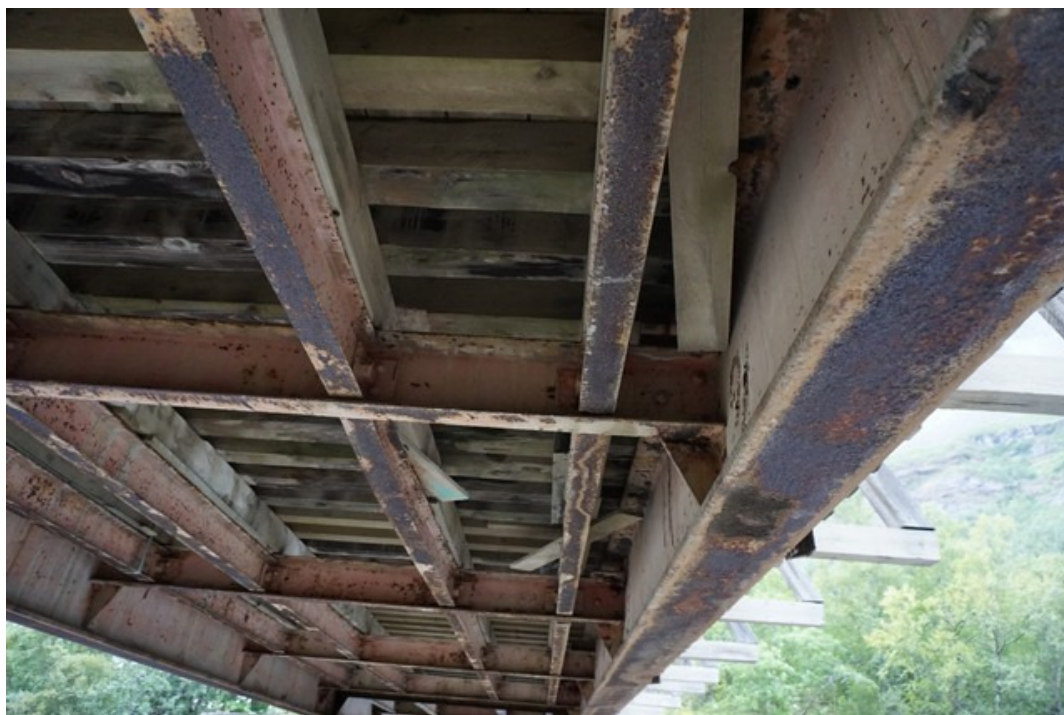
Bilde 11: Hovedbjelker; Korrosjon

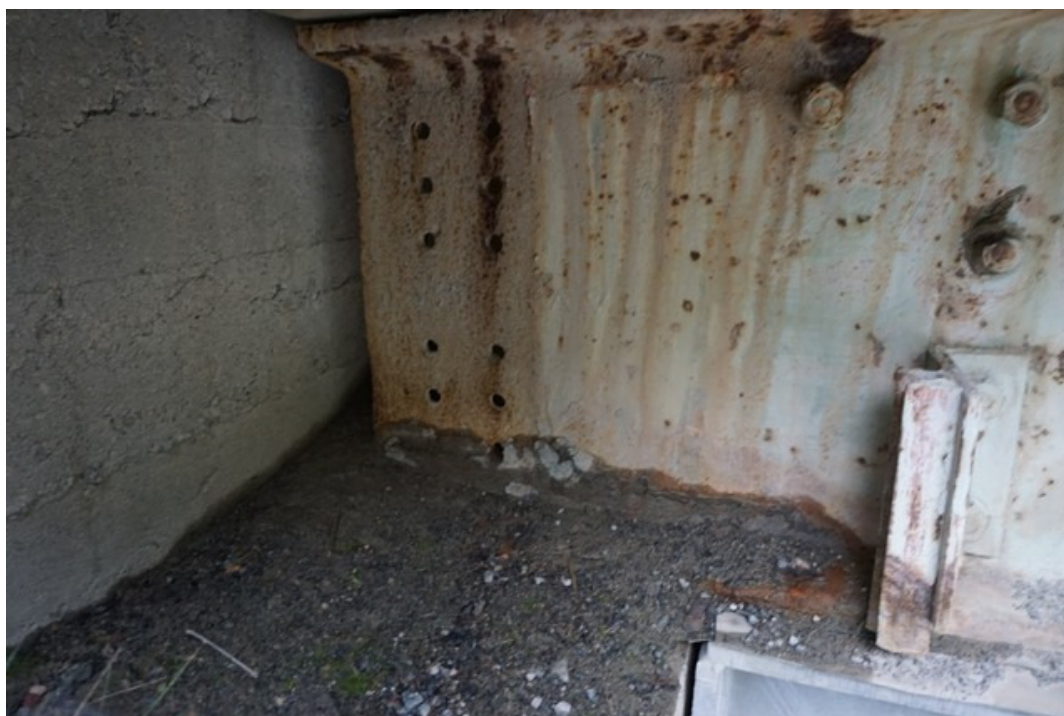
Bilde 12: Hovedbjelker; Korrosjon

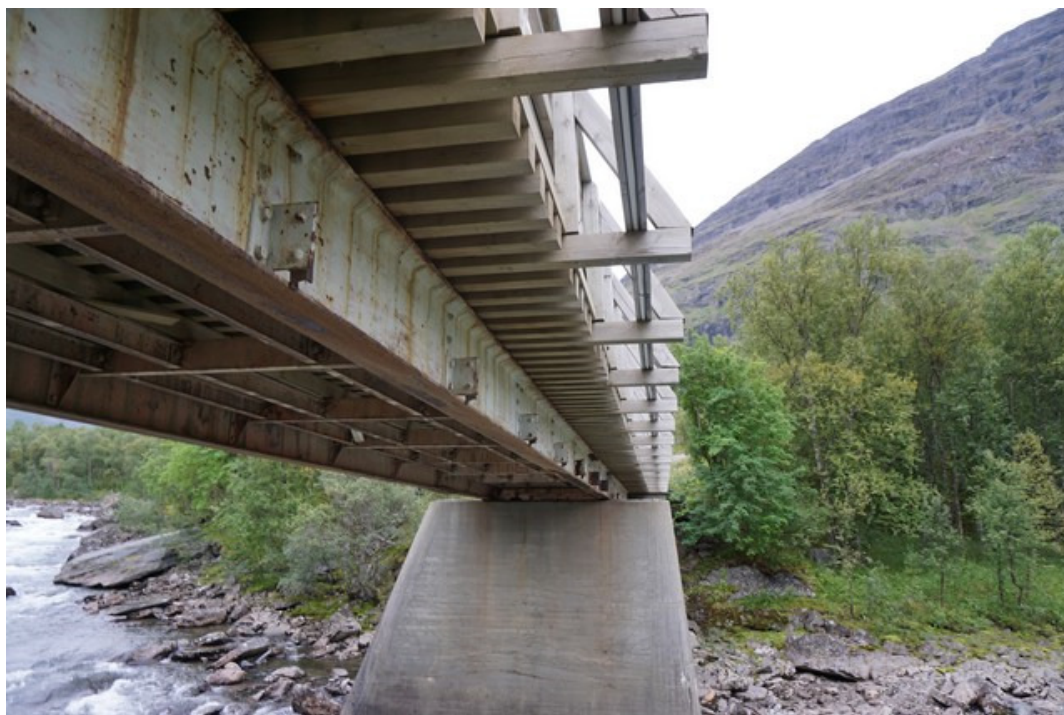
Bilde 13: Brudekke/hovedbjelker

| Tilstand | Det er registrert betydelig råteutvikling på flere av trebjelkene i brudekket. |

| Tiltak | I forbindelse med utskifting av hovedbjelker fjernes eksisterende brudekke og deponeres til godkjent mottak. Nytt brudekke etableres. |

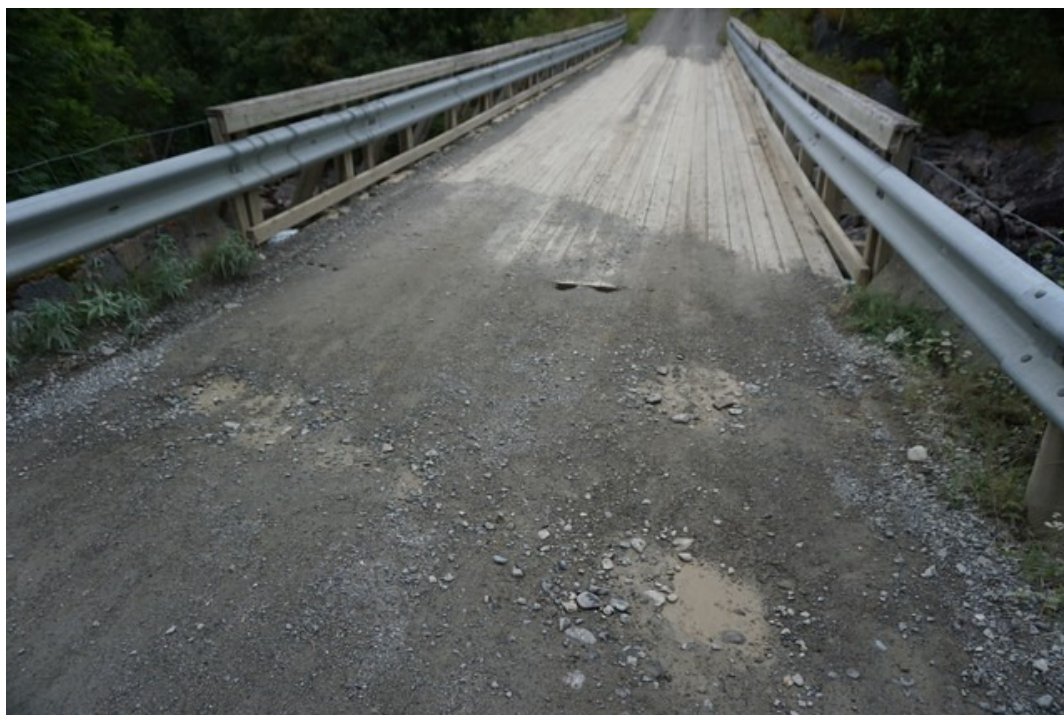
| Tilstand | <u>Slitelag på landkar akse 0-1 og 3-4:</u><br>Slitelaget består av grus på tilstøtende veg ved begge sider av brua.<br>Slitelaget har skader som ujevnheter med påfølgende dårlige overganger til slitelaget på brua.<br><br><u>Slitelag på brua, akse 1-3:</u><br>Slitelaget består av langsgående treplanker i dimensjon 70x150mm. Det er betydelig sporslitasje, samt oppflising, råteforekomster, ujevnheter og oppstikkende spiker i slitelaget. |

**Bilde 15: Slitelag; Oppflising, sporslitasje og ujevnheter**

| <b>Tiltak</b> | I forbindelse med utskifting av hovedbjelker og bjelkelag (brudekke), fjernes eksisterende treslitelag på brua og deponeres til godkjent mottak. Nytt slitelag i tre etableres.<br>Slitelag av grus utbedres i overgang fra bru mot tilstøtende veier. |

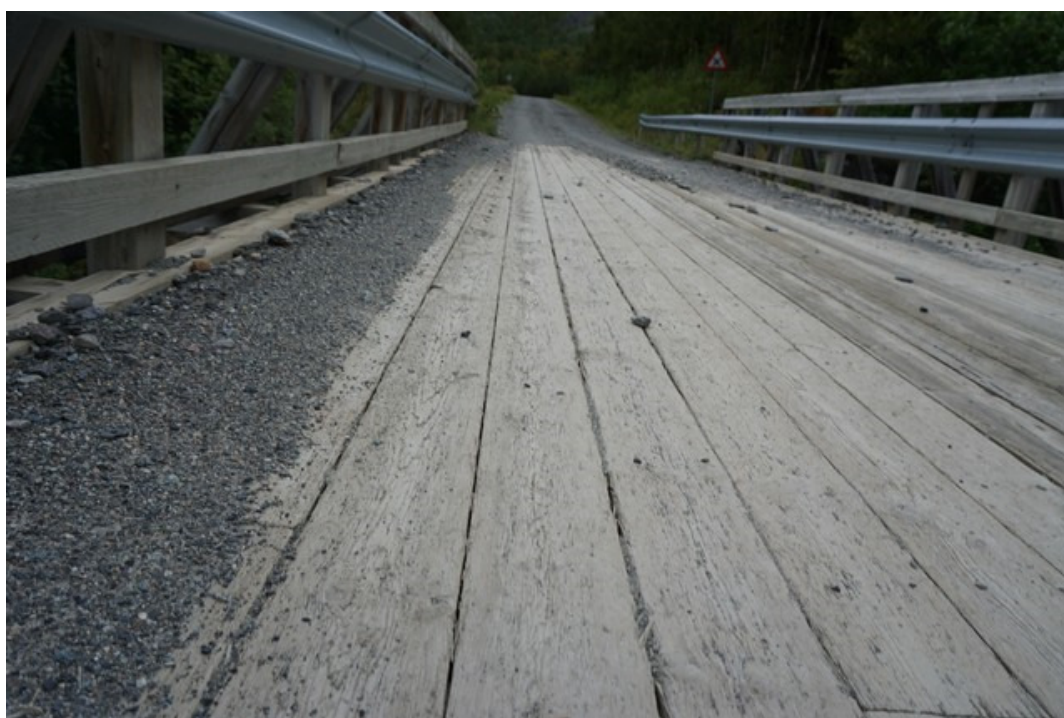
**Bilde 16: Slitelag; Oppflising og sporslitasje**

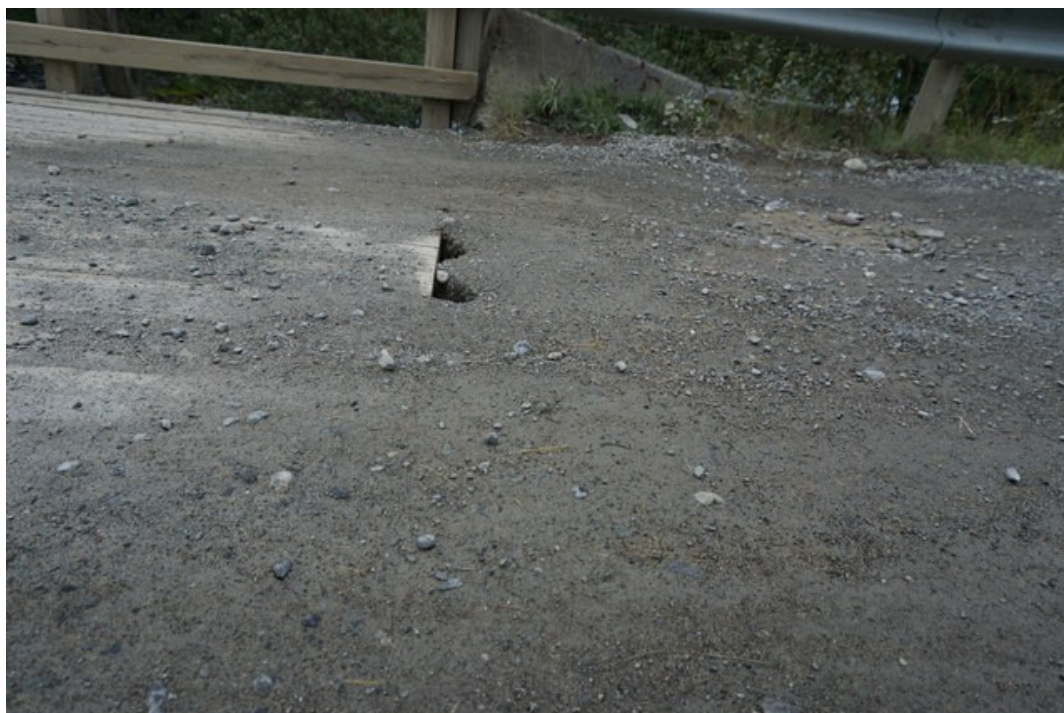
**Bilde 17: Slitelag; Dårlig overgang/hull**

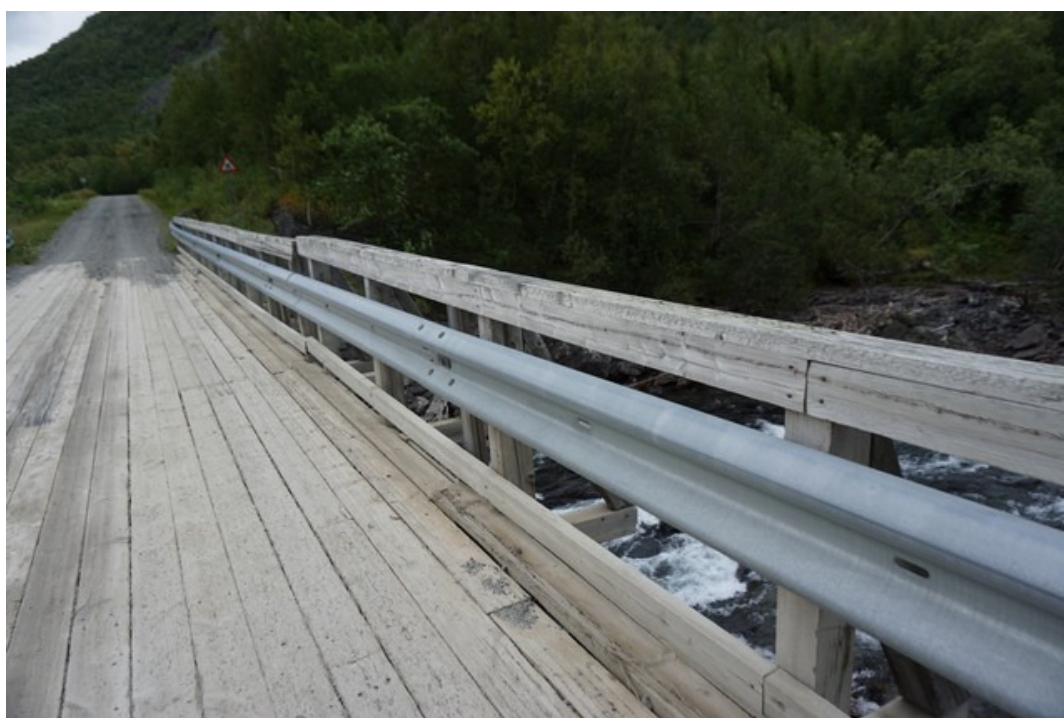
| <b>Tilstand</b> | Brurekkverket er preget av elde med råteskader, videre er det svakt og er ikke i samsvar med gjeldende regelverket.<br>Trafiksikkerheten er redusert som følge rekkverkets tilstand. |

**Bilde 18: Rekkverk; Råte, svakt**

| <b>Tiltak</b> | Eksisterende rekkverk fjernes i sin helhet i forbindelse med øvrige tiltak. Det anbefales å etablere nytt brurekkverk/brutverrsnitt av tre i henhold til gjeldende regelverk for landbruksveger.<br>Rekkverket avsluttes med føringsskinne og nedføringer på alle landsider. |

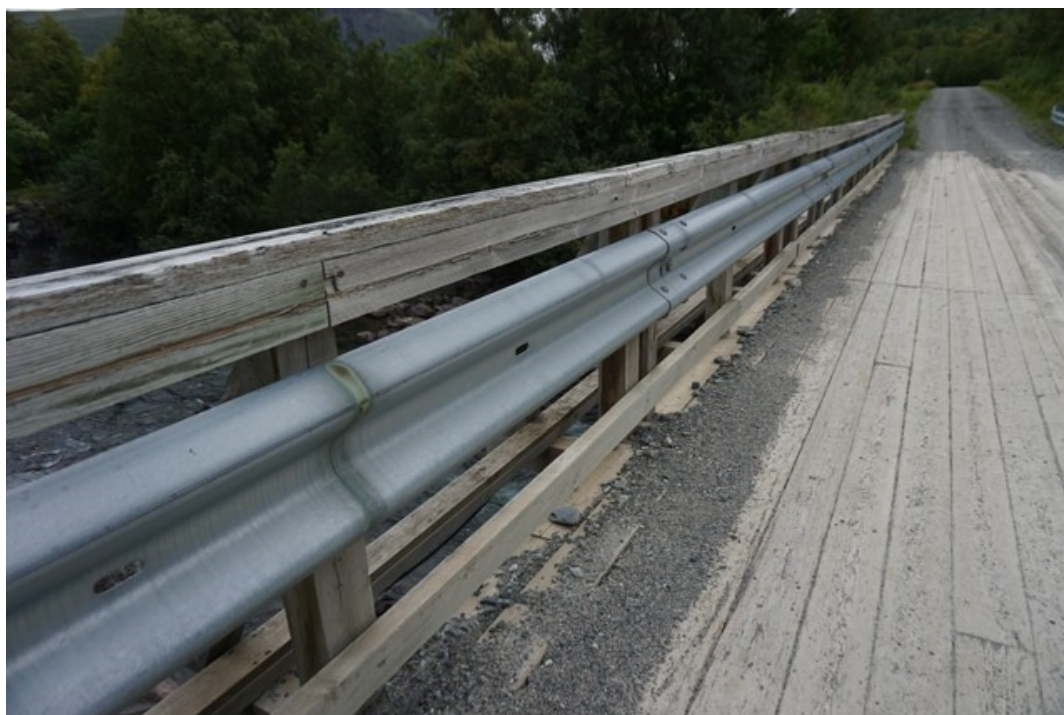
Bilde 19: Rekkverk; Råte, svakt
